Case Report

Perfusion Balloon RYUSEIの活用方法 Stent後拡張でRYUSEIが有用であった1例

済生会西条病院 循環器科 医長 金子 伸吾 先生

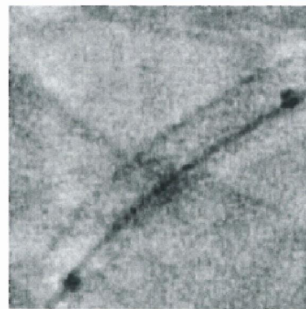
拡大後、Stentの中央部(最もTightであった部分)が拡張不十分であった

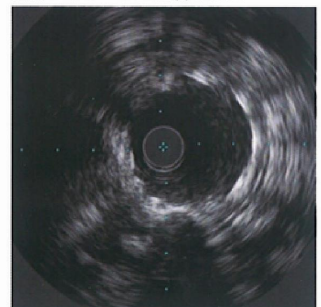
IVUS3. RYUSEI拡張後、ステントは良好にプラークに圧着された
